Stammdaten		
Objekt	<b>Rückbau Simmewehr &amp; Erhöhung Restwasser in Kander und Simme</b>	
Massnahme Nr. / Typ	T-H02	Rückbau Querbauwerk (Fischgängigkeit), RW-Sanierung
Ort, Flurname / Koord.	Simmeflue	2'614'349.74, 1'169'259.98
Fluss	Simme, Kander	
Gemeinde / Region	Wimmis	Simmental, Berner Oberland
Grundeigentümer	BKW Energie AG	
Zustimmung Eigentümer	<input checked="" type="checkbox"/> liegt vor <input type="checkbox"/> liegt provisorisch vor <input type="checkbox"/> liegt noch nicht vor	
Zuständigkeit	BKW Energie AG in Absprache mit Kanton BE und BAFU	
Verfahren	Sanierung Wasserkraft (Fischgängigkeit, Geschiebe und voraussichtlich auch Schwall Sunk) und allenfalls Konzessionserneuerung. Aufgrund der hohen Kosten für einen Rückbau des Wehrs ist die Verhältnismässigkeit der Massnahme aktuell unklar.

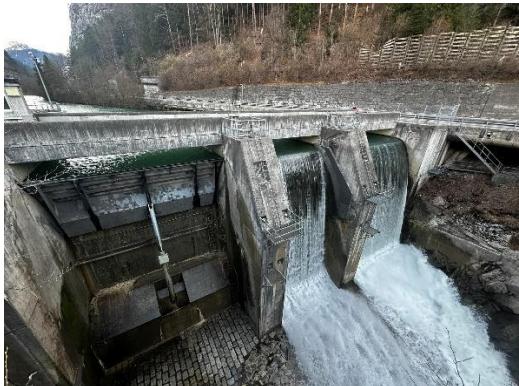
Abbildung 1 Simmewehr bei Überfall

Ist-Zustand	<p>Das Simmewehr Port ist eine 13 m hohe Wehranlage der BKW zur Fassung der Simme. Das dort gefasste Wasser (<math>12 \text{ m}^3/\text{s}</math>) wird in den Spiezmoosweiher weitergeleitet und anschliessend vom KW Spiez zur Stromproduktion genutzt. Oberhalb des Simmewehrs erfolgt die Rückgabe des KW Simmenfluh (Ausbauwassermenge <math>26 \text{ m}^3/\text{s}</math>).</p> <p>Das Simmewehr ist heute nicht fischgängig. Mit Stauraumabsenkungen, welche im Rahmen der Sanierung Geschiebe definiert wurden, ist die Fassung heute geschiebegängig. Aufgrund der unterschiedlichen Ausbauwassermengen treten heute an über 200 Tagen Überfallsituationen am Simmewehr auf, die künstliche</p>
-------------	---

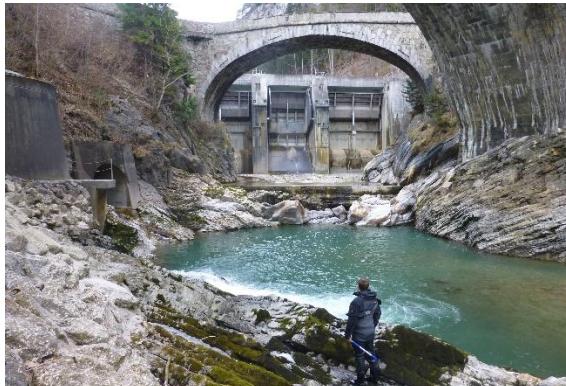
Abbildung 2 Simmewehr (RW-Dotierung links)
